Acessibilidade em Parques Urbanos: Caso de Estudo – Parque Vitória Régia (Bauru – Brasil)

Accessibility in Urban Parks: Case Study – Vitória Régia Park (Bauru – Brazil)

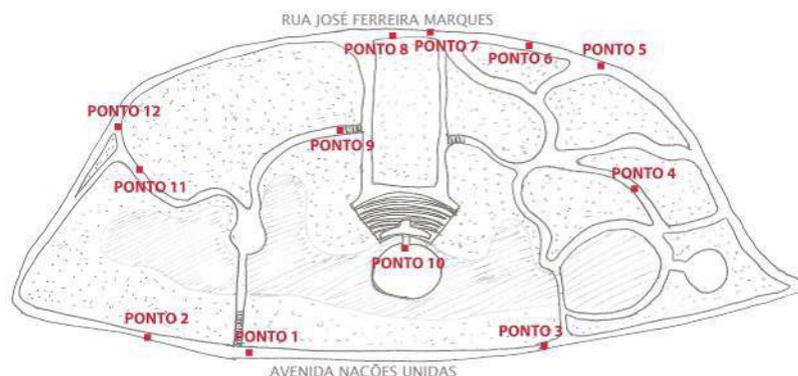
Na visita técnica foram delimitados os 12 pontos mais críticos do parque (Figura 1), sendo três relativos à qualidade da calçada (pontos 3, 6 e 12) em três pontos diferentes do parque, e os outros nove relativos à travessia de pedestres (ponto 1), ponto de ônibus (ponto 2), caminhos do parque (ponto 4), rebaixamento de guia (ponto 5), estacionamento para deficientes (ponto 7), obstrução de calçadas (ponto 8), escada (ponto 9), rampa do palco (ponto 10) e rampa no caminho do parque (ponto 11).

Figura 1. Planta do Parque Vitória Régia com os pontos críticos de acessibilidade.

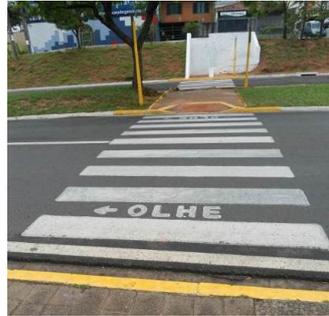
A Figura 2, à esquerda (Ponto 1), apresenta o principal acesso de pedestres à quadra onde se localiza o Parque Vitória Régia, atravessando a Av. Nações Unidas. É possível perceber que existe rebaixamento de guia apenas no canteiro central. Na calçada do parque é inexistente e do outro lado da via o acesso é realizado exclusivamente por escadas.

Também não há instalação de sinal sonoro que permite a travessia de deficientes visuais. A Figura 2, à direita, demonstra a travessia ideal proposta pela NBR 9050 (ABNT, 2004), que quando comparada com a situação existente permite perceber a total ausência de piso tátil em toda a travessia de acesso ao parque.

Figura 2. À esquerda, travessia de pedestres (Ponto 1). À direita, travessia de pedestres conforme NBR9050/2004.

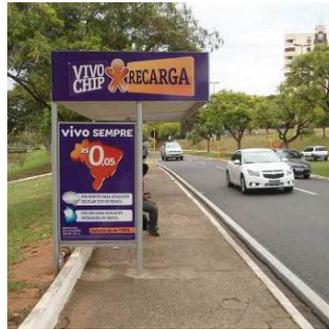
Na Figura 3, à esquerda (ponto 2), encontra-se o único ponto de ônibus em frente ao parque, comparando-o com a Figura 3, à direita, nota-se que não há nenhuma demarcação com pisos táteis, nem direcionais tampouco de alerta. Vale ressaltar, ainda, que essa tipologia de ponto de ônibus foi instalada na cidade há poucos anos e conta com espaço para estacionar cadeira de rodas.

Figura 3. À esquerda, ponto de ônibus em frente ao parque (Ponto 2). À direita, ponto de ônibus acessível baseado nas normativas da NBR 9050 (ABNT, 2004) e do Guia de acessibilidade (CEARÁ, 2009).

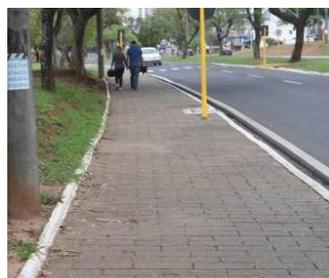
Na Figura 4, à esquerda (ponto 3), verifica-se a qualidade da calçada e a ausência de pisos táteis. Nessa área em questão, o piso está regular, sem desníveis, entretanto, não há demarcação do caminho com pisos direcionais e demarcação de mudança de rota com piso de alerta, conforme consta no Guia de acessibilidade (CEARÁ, 2009), Figura 4 (à direita).

Figura 4. À esquerda, qualidade da calçada e ausência de pisos táteis (Ponto 3). À direita, demarcação de caminhos (piso direcional) e mudanças de direção (piso de alerta) em calçadas e caminhos, conforme Guia de acessibilidade (CEARÁ, 2009).

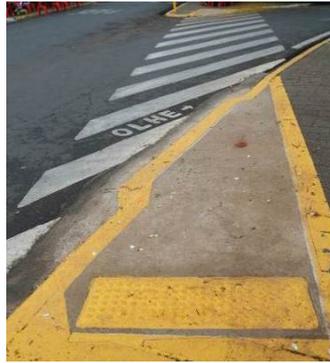
A Figura 6, à esquerda (ponto 5), mostra uma das áreas mais críticas do parque, onde o rebaixamento da calçada foi realizado sem nenhuma semelhança com o que está estabelecido em norma. As dimensões são todas irregulares, assim como a localização do piso tátil. Na verdade, o erro desse cruzamento de ruas iniciou-se pela faixa de pedestres, pois segundo o Manual Brasileiro de

Figura 6. À esquerda, rebaixamento de guia (Ponto 5). À direita, localização da faixa de pedestre, perpendicular ao eixo da via, conforme Manual Brasileiro de Sinalização de Trânsito.

Sinalização de Trânsito (CONTRAN, 2007): “a faixa deve respeitar, sempre que possível, o caminhar natural dos pedestres, sempre em locais que ofereçam maior segurança para a travessia.” Nesse mesmo documento consta uma ilustração, Figura 6 à direita, com a forma de inserir uma faixa de pedestre num cruzamento similar a esse encontrado nos arredores do parque, ou seja, perpendicular ao eixo da via.

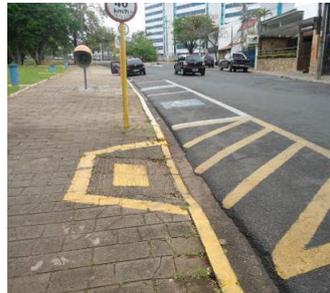
Ao redor de todo o parque existe apenas uma vaga para pessoas com deficiência física, Figura 9 à esquerda (ponto 7), as dimensões da vaga são adequadas e apesar da área em amarelo ser maior do que o estabelecido pela NBR 9050 (ABNT, 2004) (Figura 9, à direita), não prejudica o deslocamento do deficiente. Entretanto, destaca-se que a vaga em questão está de um lado da rua que permite a saída do deficiente do veículo, caso esse seja o motorista, e na vaga do parque a situação é inversa, ou seja, permite a saída do deficiente apenas se esse estiver no banco de passageiro do lado direito. Mas essa questão não é aprofundada na norma, sendo assim, não é possível verificar se somente a forma da norma está correta.

Figura 9. À esquerda, estacionamento para pessoas com deficiência física (ponto 7). À direita, estacionamento para pessoas com deficiência física conforme NBR 9050 (ABNT, 2004).

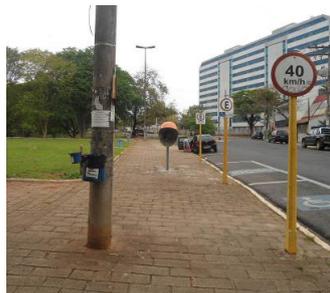
Ao lado do estacionamento existem obstruções na calçada por um poste de energia e um telefone público, Figura 10 à esquerda (ponto 8), apesar da largura da calçada de cada lado desses obstáculos permitir a passagem de pedestres e cadeirantes, não há as divisões estabelecidas pela NBR 9050 (ABNT, 2004) e da CPA/SEHAB (2003), ou seja, faixa de serviço, onde se localizam os mobiliários urbanos; faixa livre, de passagem de pedestres e; faixa de acesso aos imóveis (Figura 10, à direita).

Figura 10. À esquerda, obstrução de calçada (ponto 8). À direita, Divisões de faixas das calçadas conforme NBR 9050 (ABNT, 2004) e CPA/SEHAB (2003).

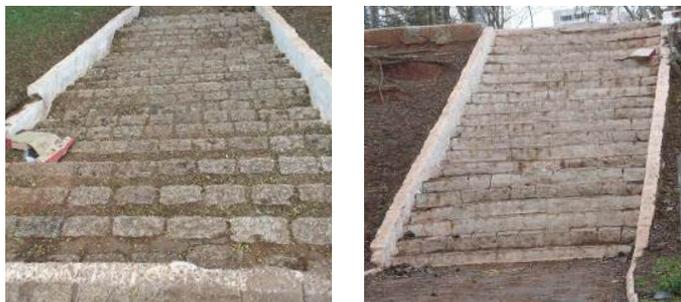
As escadas (ponto 9) que ligam a área de exposição aos caminhos do parque foram construídas com pedras irregulares, por isso apresentam superfície irregular, degraus com dimensões variáveis, sem parapeito para ajudar no apoio, são totalmente inseguras, é necessário descer com calma e atenção para não se machucar (Figura 12).

Figura 12. Escada (ponto 9). À esquerda, vista superior e à direita, vista frontal.

As dimensões ideais para o piso (onde se coloca o pé) e o espelho (altura do degrau) de escadas são aqueles, de acordo com a NBR 9050 (ABNT, 2004), nos seguintes intervalos: piso de 0,28m a 0,32m e espelho de 0,16m a 0,18m, no entanto, é importante frisar que escadas seguras são escadas com degraus uniformes, ou seja, todos com a mesma dimensão. Na escada em questão os degraus apresentam medidas variáveis de piso entre 0,30m e 0,33m, ultrapassando o limite de 0,32m e os espelhos de 0,12m a 0,14m, ou seja, não chega nem no mínimo ideal de 0,16m.

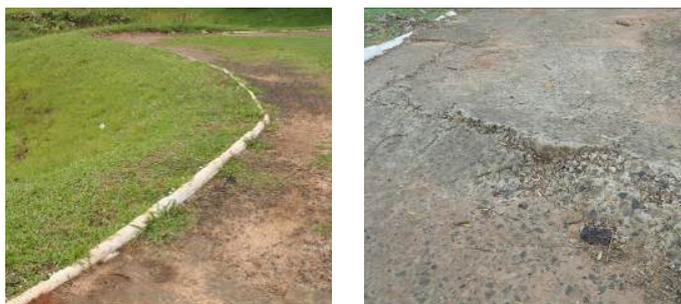
Figura 15. Qualidade dos caminhos e calçadas (Ponto 12).

O último ponto analisado também considera a qualidade do calçamento e a presença de desníveis, na Figura 15, é possível perceber a falta de conservação dos calçamentos, pois além de buracos existem áreas onde o caminho é invadido por terra, pedra e grama. Também há ausência de pisos táteis nesses caminhos.

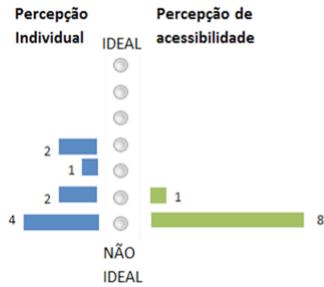
A percepção da travessia de pedestres, (Figura 16), apesar de não apresentar nem metade das respostas negativas quando da percepção individual, apresentou grande número de respostas “não ideal” quando relativa à acessibilidade. O trajeto foi iniciado do outro lado da Av. Nações Unidas para que os especialistas pudessem vivenciar a travessia, dessa forma perceberam a presença de escadaria, a ausência de rebaixamentos de guias e do semáforo com sinal sonoro.

Figura 16. Percepção individual e de acessibilidade da travessia de pedestres (Ponto 1).

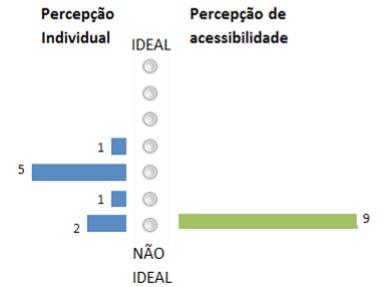
Apesar da área de calçada do ponto 3 apresentar um bom nivelamento, a percepção relativa à acessibilidade teve todas as indicações no nível “não ideal”, Figura 18, devido a total ausência de piso tátil direcional para definir o percurso.

Figura 18. Percepção individual e de acessibilidade da qualidade da calçada (Ponto 3).

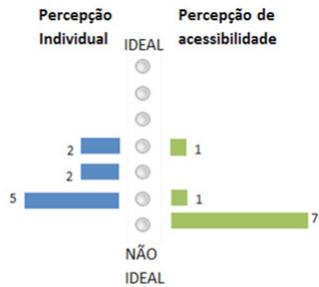
A avaliação da qualidade dos caminhos (Figura 19) demonstrou certa criticidade em percepção individual por estar com buracos. Já na percepção de acessibilidade a avaliação teve aumento no número de respostas negativas, pois juntou-se a falta de manutenção do revestimento com a ausência da sinalização de pisos táteis.

Figura 19. Percepção individual e de acessibilidade da qualidade dos caminhos do parque (Ponto 4).

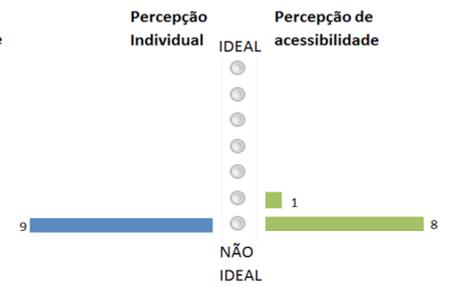
A percepção da qualidade da calçada (Figura 21), obteve uma das piores avaliações, pois na verdade a calçada é interrompida para dar lugar a um recuo destinado a estacionamentos, dessa forma, o pedestre é obrigado a seguir o percurso em cima do gramado, numa superfície irregular.

Figura 21. Percepção individual e de acessibilidade da qualidade da calçada (Ponto 6).

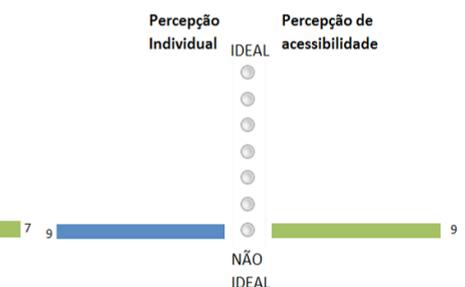
Figura 24. Percepção individual e de acessibilidade da escada (Ponto 9).

O pior ponto avaliado (Figura 24) foi a escadaria de pedras. Todos os especialistas avaliaram a escada como “não ideal” tanto para percepção individual quanto para questão da acessibilidade, o que reforça o levantamento técnico ao afirmar que a escadaria é perigosa e pode provocar acidentes até mesmo para pessoas sem qualquer agravante de mobilidade.

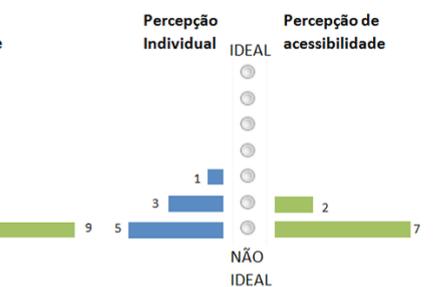
Figura 27. Percepção individual e de acessibilidade da qualidade das calçadas e caminhos (Ponto 12).

A última avaliação de qualidade das calçadas (Figura 27) também demonstrou, como nos pontos 3 e 6, que as calçadas não estão adequadas para acessibilidade, entretanto, nessa área, há um agravante, o piso está todo levantado e irregular.
