Análise postural da atividade com roçadeira motorizada utilizando tecnologia de rastreamento de movimentos 3D

Ergonomic assessment with gasoline brush cutter using 3D movement tracking technology

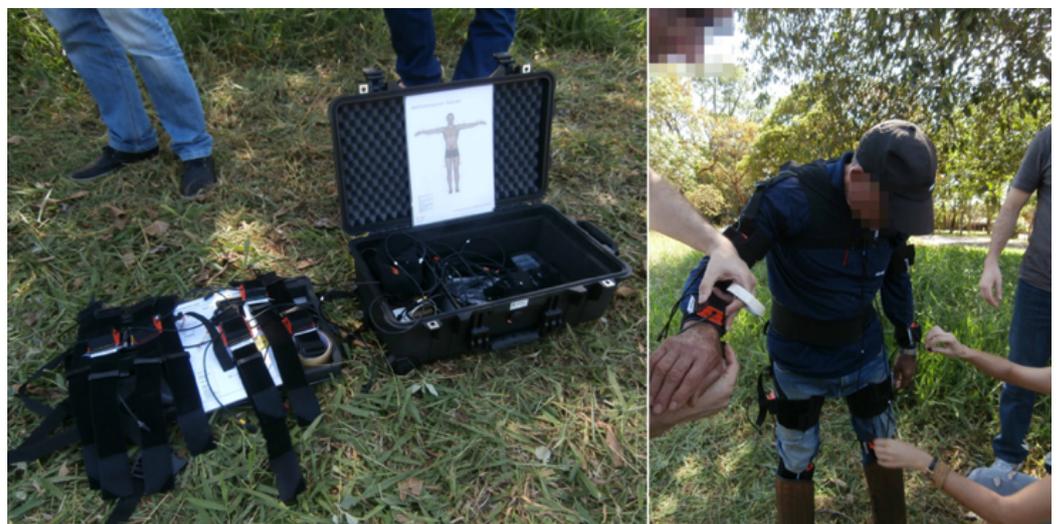
Figura 2. À esquerda: Tecnologia 3D de captura de movimentos por inércia. À direita: instalação do equipamento ao corpo do operador de roçadeira.

O uso do rastreador de movimentos X Sens foi realizado *in loco* para obtenção de parâmetros relativos a atividade real. Foram analisados os movimentos de flexão e extensão no plano sagital, flexão lateral (direita e esquerda) e rotação para direita e esquerda nos níveis de L5/articulação L4-L3 e pelve/ articulação L5-S1.

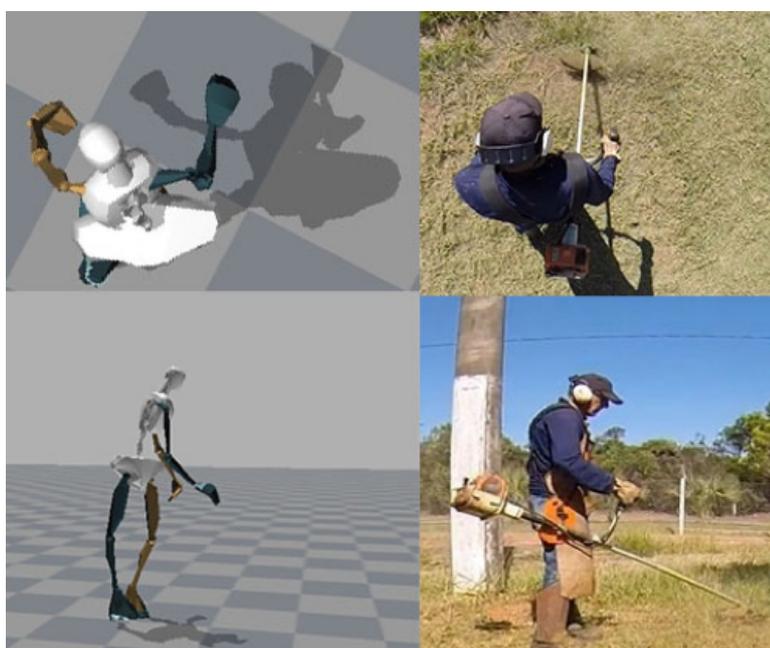
Figura 3. À direita: situação real de trabalho. À esquerda: leitura dos movimentos realizado pelo avatar do X Sens.

A figura 03 ilustra o processo de aquisição de imagens, comparando a situação real e o avatar criado pelo software X Sens.
