Acessibilidade em Parques Urbanos: Caso de Estudo – Parque Vitória Régia (Bauru – Brasil)

Accessibility in Urban Parks: Case Study – Vitória Régia Park (Bauru – Brazil)

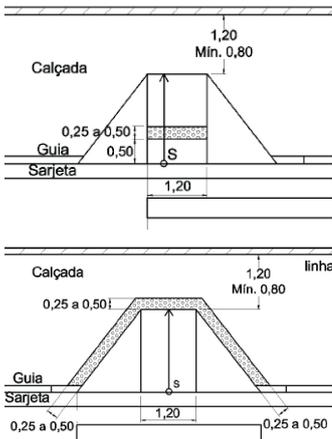
Figura 7. Rebaixamento de guia conforme NBR 9050 (ABNT, 2004).

Demonstra-se por meio da Figura 7, da NBR 9050 (ABNT, 2004), que existem dimensões a serem seguidas na execução de rebaixamento de guia, assim como, duas possibilidades de inserção do piso tátil de alerta também com dimensões pré-estabelecidas.
